ΕΡΓΟ : ΑΠΟΚΑΤΑΣΤΑΣΗ ΚΑΛΝΤΕΡΙΜΙΟΥ  
ΣΤΟΝ ΟΙΚΙΣΜΟ ΒΥΖΙΤΣΑΣ, Δ.Ε.  
ΜΗΛΕΩΝ, ΤΟΥ ΔΗΜΟΥ ΝΟΤΙΟΥ  
ΠΗΛΙΟΥ

ΑΡΙΘ. ΜΕΛΕΤΗΣ : 21 / 2023

## ΤΕΧΝΙΚΗ ΕΚΘΕΣΗ

## ΠΑΡΑΡΤΗΜΑ 1- Φωτογραφική Τεκμηρίωση

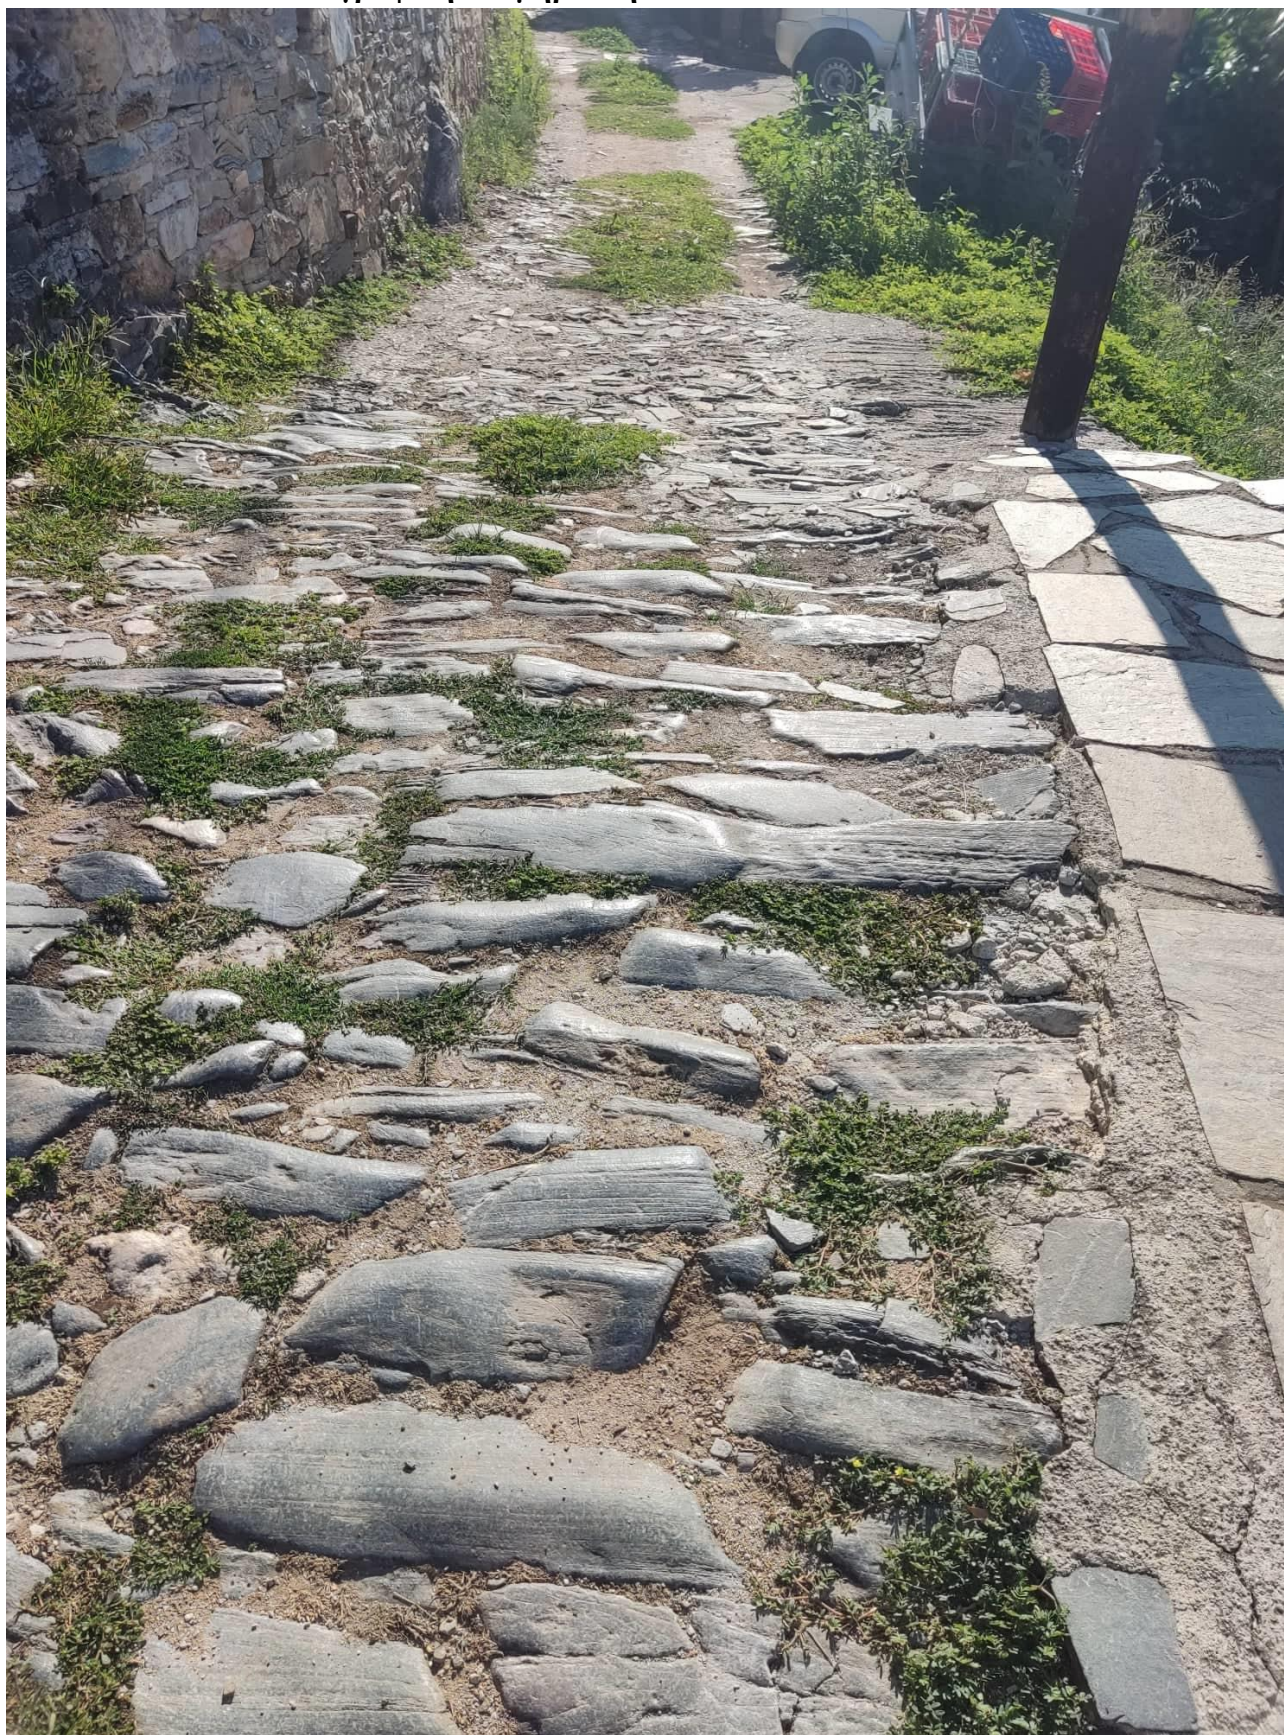
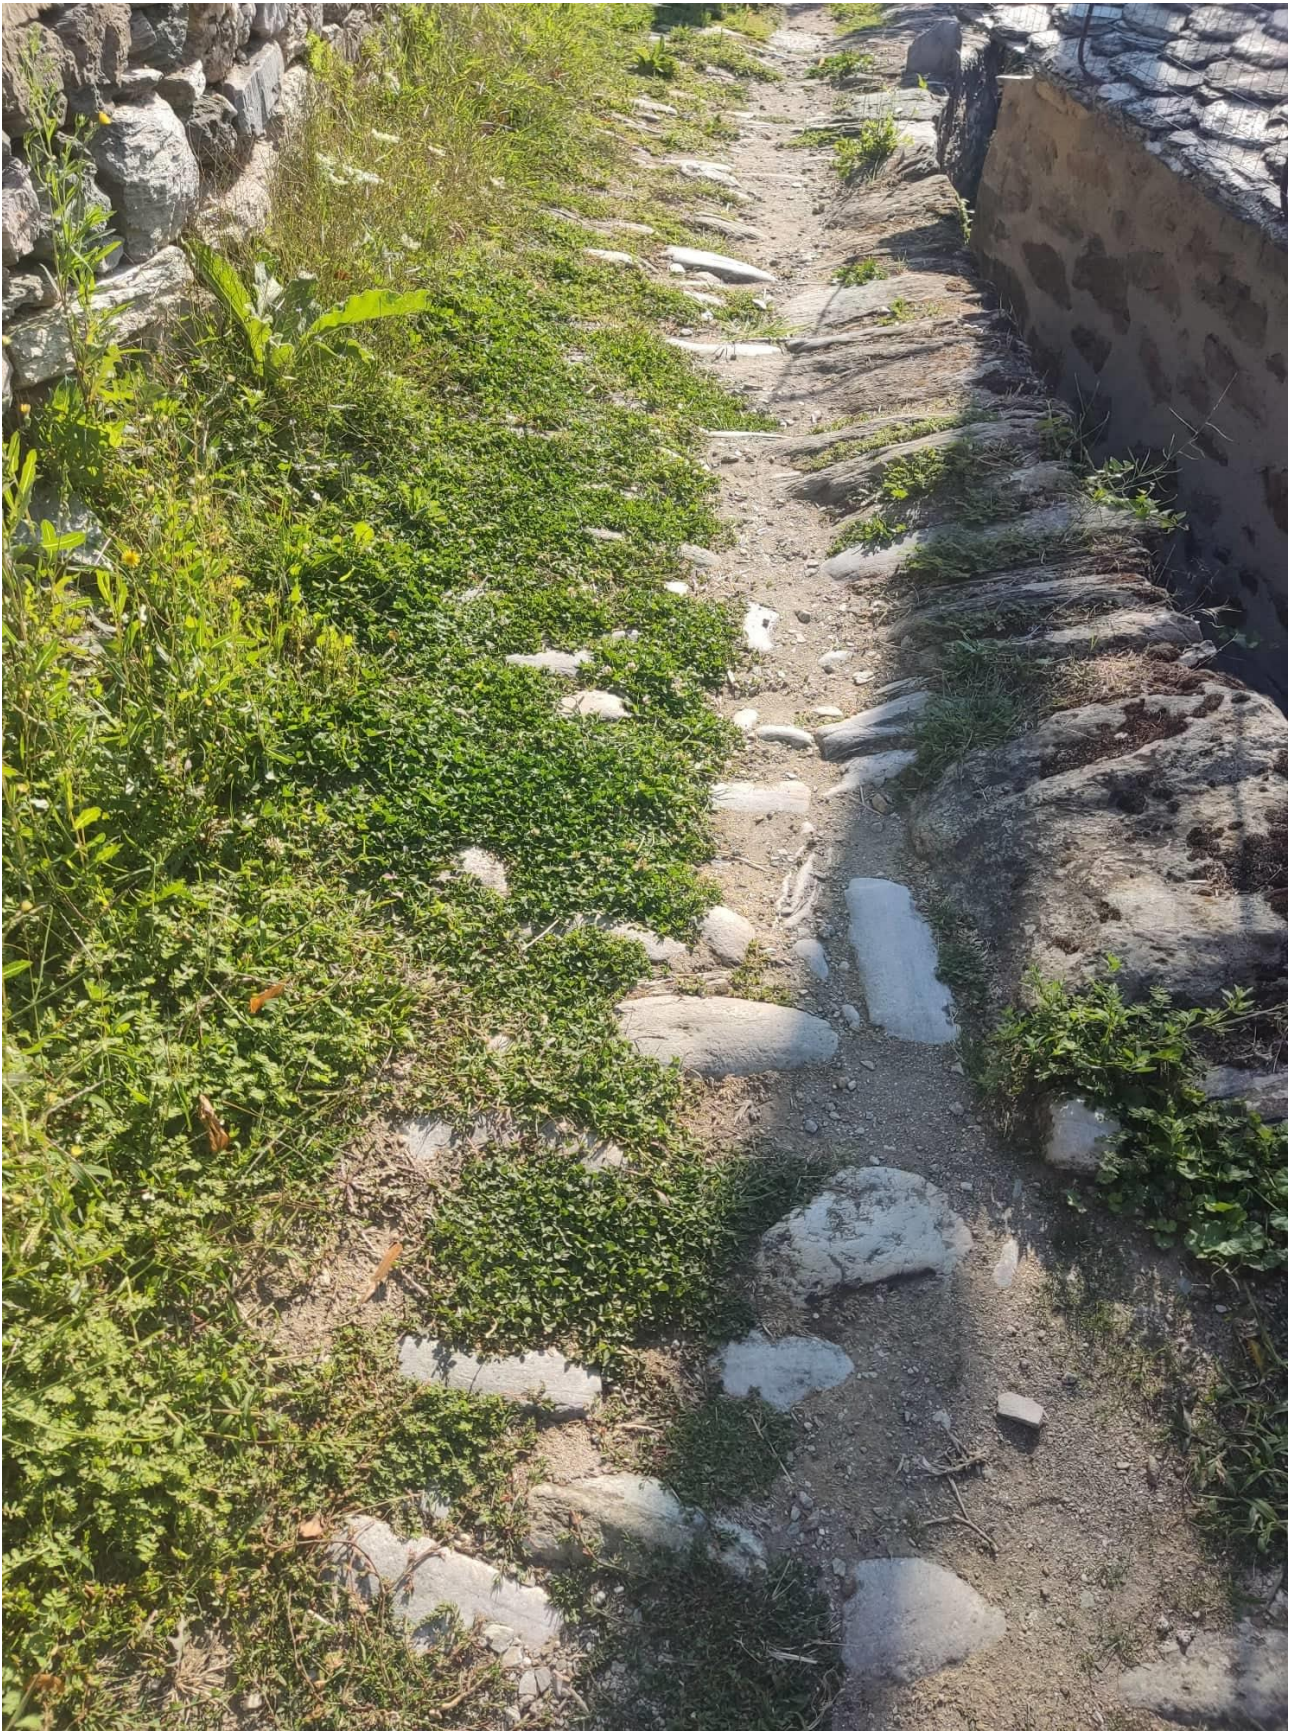
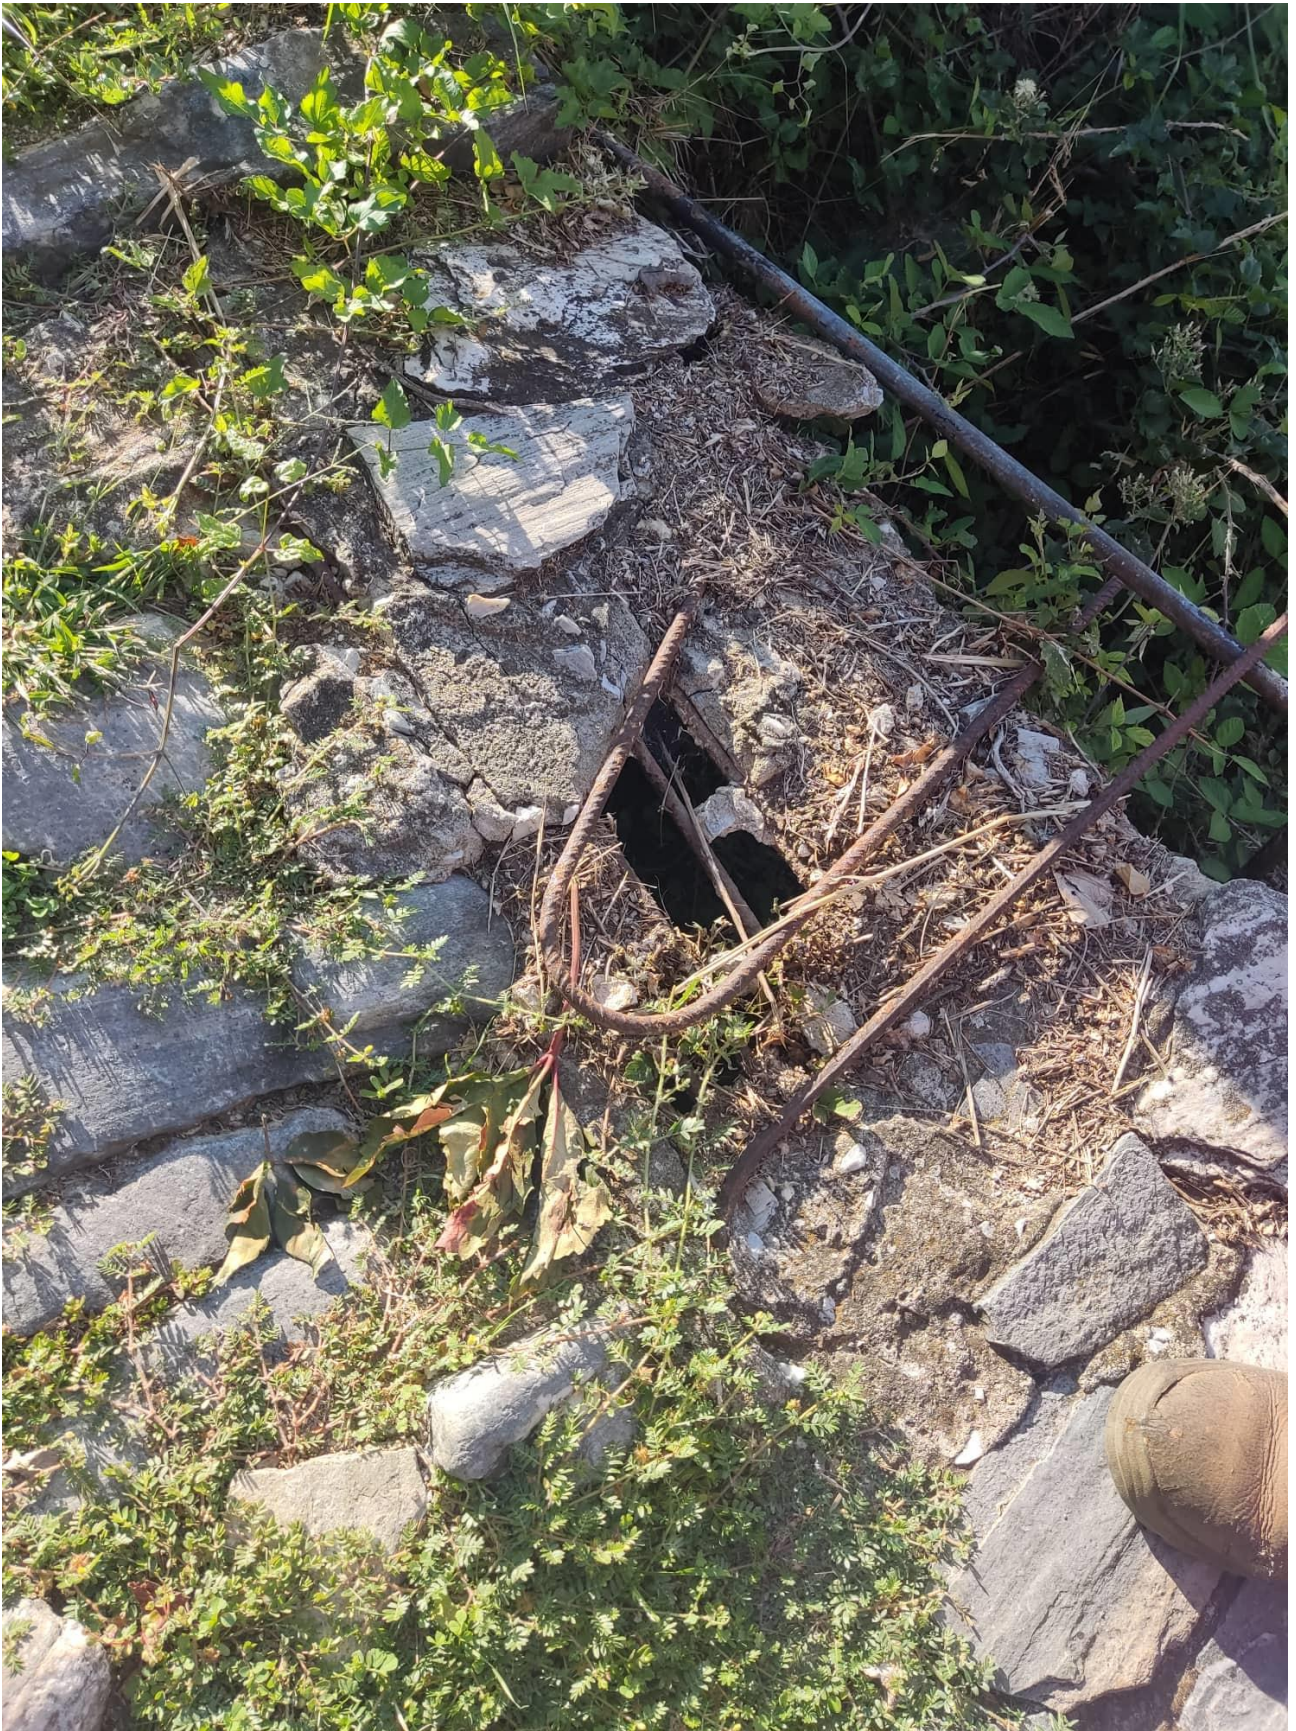
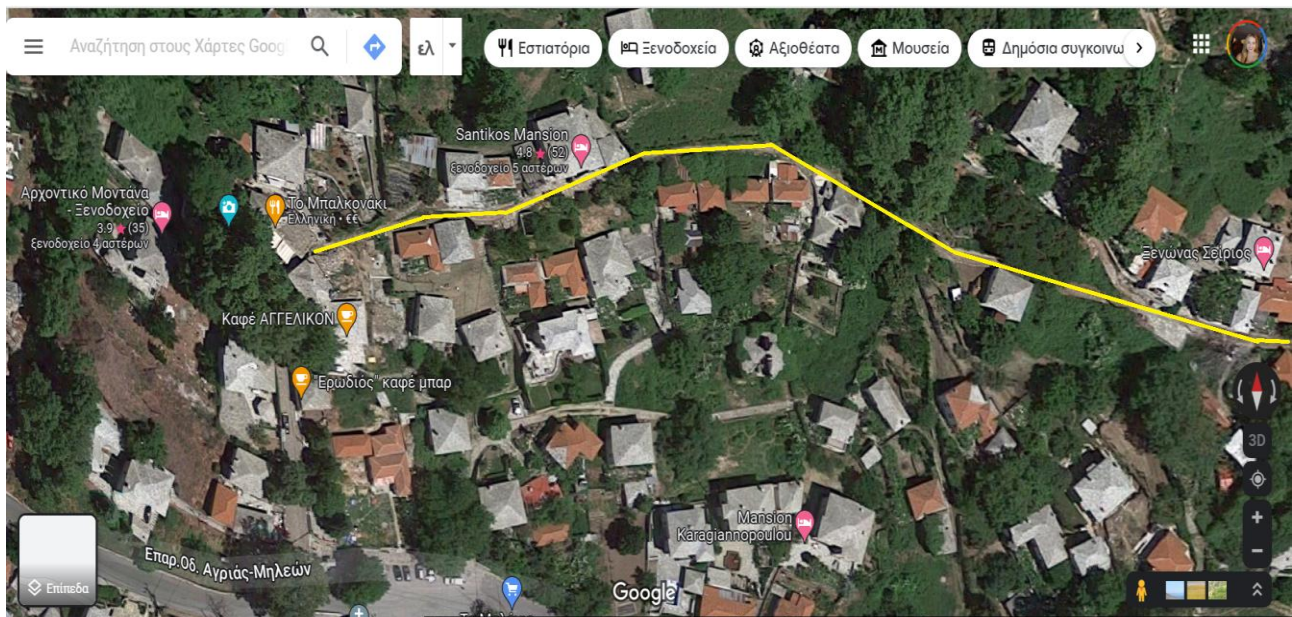
Η θέση παρέμβασης εντοπίζεται στα σημεία με ενδεικτικές συντεταγμένες από X : 425000,554 & Y : 4353933,566 έως X : 425378,477 & Y : 4353876,364 κατά το σύστημα ΕΓΣΑ '87 (μήκους περίπου 403,10 μέτρων). Η σημερινή του κατάσταση είναι κακή, καθώς έχει υποστεί σημαντικές φθορές τόσο από την παλαιότητά του, όσο και από την επίδραση των ακραίων καιρικών φαινομένων στην περιοχή και της καταπόνησής τους από τα υψηλά φορτία των διερχόμενων ανθρώπων και οχημάτων.

Κατ' αντιστοιχία οι ίδιες αιτίες έχουν προκαλέσει και την κατακρήμνιση μέρους ενός σημείου το οποίο στηρίζεται σε τοιχίο ύψους 5.5 μέτρων περίπου, το μήκος του οποίου είναι περίπου 20 μέτρα. Οι κολώνες στήριξής του, οι οποίες ήταν κατασκευασμένες από ξηρολιθοδομή, έχουν αποδυναμωθεί και ως εκ τούτου λόγω και της υψομετρικής διαφοράς που υπάρχει στο σημείο πρέπει να γίνει ενίσχυση στο συγκεκριμένο τμήμα, τόσο στις κολόνες όσο και στην πλάκα, η οποία από πάνω είναι με την όψη καλντεριμιού.

Στοχεύουμε στην αποκατάσταση των φθορών με ιδιαίτερη προσοχή και σεβασμό εφαρμόζοντας τεχνική παρόμοια με αυτήν της κατασκευής τους. (εν ξηρώ δόμηση). Πιο αναλυτικά, το καλντερίμι θα κατασκευαστεί ακριβώς όπως ήταν πριν τη φθορά και επισκευή του κατόπιν φωτογραφικής και σχεδιαστικής τεκμηρίωσης ώστε να επανατοποθετηθούν στην ίδια θέση, μετά την εναπόθεσή τους προς φύλαξη στο πλάι του καλντεριμιού. Οι εργασίες θα πραγματοποιηθούν χειρονακτικά χωρίς χρήση κρουστικών και σκαπτικών μηχανημάτων, από έμπειρους ντόπιους τεχνίτες, παρουσία επιβλέποντα μηχανικού. Τα γεωμετρικά χαρακτηριστικά του καλντεριμιού (μήκος, πλάτος, κλίση) θα παραμείνουν αναλλοίωτα και δε θα γίνει χρήση συνδετικού υλικού (τσιμεντοκονιάματος) ή υπόβαση σκυροδέματος, ούτε πλακόστρωση. Τα ιδιαίτερα χαρακτηριστικά του καλντεριμιού (αυλάκι, πεζοδρόμιο κ.ά.) θα διατηρηθούν ως έχουν, ενώ σε περίπτωση ύπαρξης αγωγών κάτω από το καλντερίμι θα προκριθεί η αντικατάσταση με νέο, εφόσον δεν είναι σε άριστη κατάσταση.

Η μέθοδος ανακατασκευής θα είναι αρχικά με ρηχή εκσκαφή-διάνοιξη και εξυγίανση της υποδομής του εδάφους. Ακολούθως θα διαμορφωθούν οι παρειές του καλντεριμιού με ενσφήνωση όρθιων λίθων ύψους 30-50 εκ., ώστε να εξέχουν περί τα 20εκ. από το φυσικό έδαφος. Η διαμόρφωση των παρειών γίνεται με τοποθέτηση των λίθων κάθετα στο μήκος του οδοστρώματος. Σε ανηφορικά τμήματα θα διαμορφωθούν οι μετώπες των αναβαθμών («πασούμια») με όρθιες μακρόστενες πλακοειδείς πέτρες κάθετα τοποθετημένες στο χώμα, ανά διαστήματα 50-60 εκ.. Εν συνεχεία θα εγκιβωτιστούν, όρθιες, στα ήδη διαμορφωμένα πλαίσια οι πέτρες του λιθοστρώτου και θα σφηνωθούν μεταξύ τους με «τσιβίκια».

Οι προαναφερθείσες διαστάσεις και αποστάσεις θα τηρηθούν εφόσον δεν έρχονται σε αντίθεση με τη μορφή του υφιστάμενου καλντεριμιού, η οποία πρέπει να διατηρηθεί αναλλοίωτη. Θα ακολουθήσει επίπαση κοσκινισμένου χώματος και διαβροχή του ώστε να εισδύσει στους αρμούς γεμίζοντας τα κενά.
